AQUAREA

## AQUAREA

**Lucht/water warmtepompen  
IBS en Storingsanalyse**

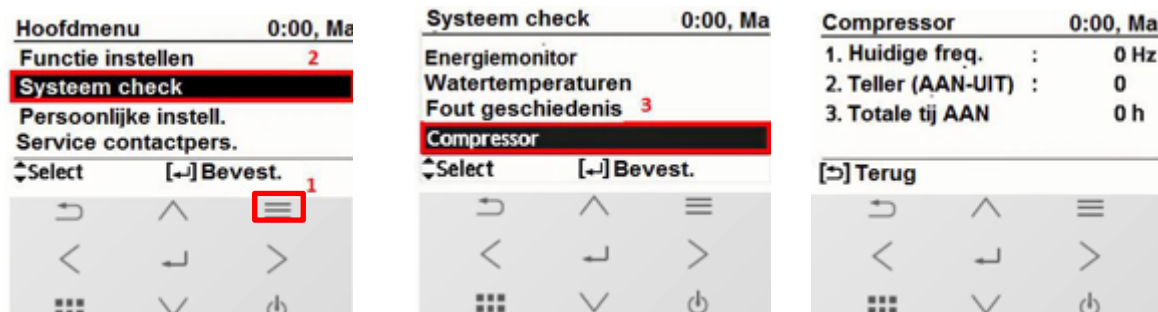
1) Gemiddelde draaitijd compressor:

Als niet aan de volgende vergelijking wordt voldaan, d.w.z. de gemiddelde (jaarlijkse) bedrijfstijd van de compressor is minder dan 20 minuten, kan dit wijzen op problemen na met de watertoevoer of de bediening.

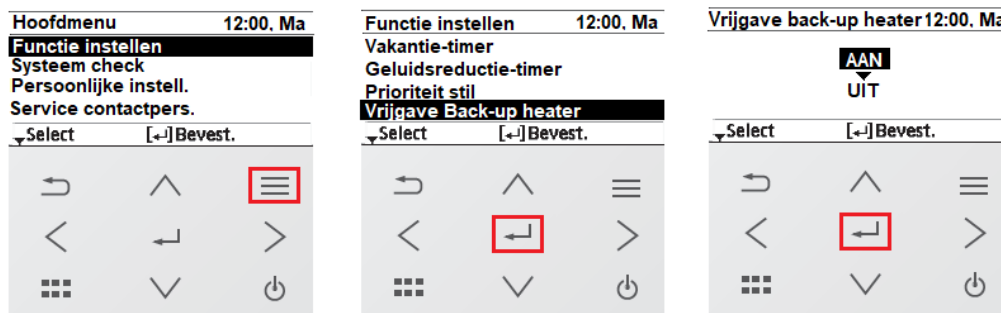
c) Activeren van de back-up heater als ondersteuning voor de verwarming.

Vanaf dat moment zal bij warmtepompen van de **H-serie** de **back-up heater** worden ingeschakeld als:

- Buitentemperatuur < buitentemperatuur ingesteld in **punt b EN**
- Watertemperatuur in het systeem < ingestelde temperatuur – 8K
- Minimale tijd vanaf het inschakelen van de compressor – 30 minuten.

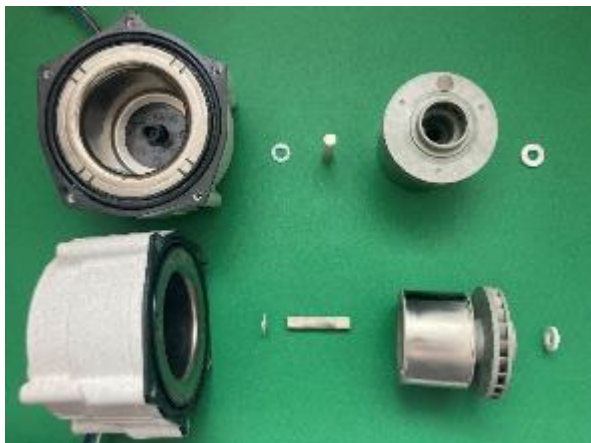
### 2.3.3. H2O - Storing waterpomp

1. Stoppen door verontreiniging van de installatie.
2. Stoppen van de werking door beschadiging van de bedrading van de circulatiepomp.
3. Stoppen van de werking als gevolg van schade aan de circulatiepomp.
4. Werkingsstoring als gevolg van defecte interne besturingsprintplaat.
5. Verstopping van de waaier van de circulatiepomp als gevolg van lange stilstandtijd van de circulatiepomp.

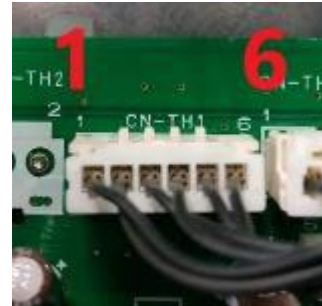
Controleer de aansluitingen op CN-TH1: 3,4 pin terminals (H, J, K serie) /CN-TH4: pin 3.4 (L/Mserie):

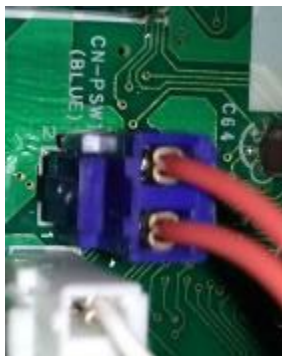
1. Onjuiste aansluiting van kabel op sensor of besturingskaart (controleer stekker)
2. Defecte kabel die de transducer verbindt met de besturingskaart.
3. Defecte transducer.
4. Storing in hoofdprintplaat (PCB) van externe eenheid.

CN-PSW: hoge druk schakelaar aansluiting op de print

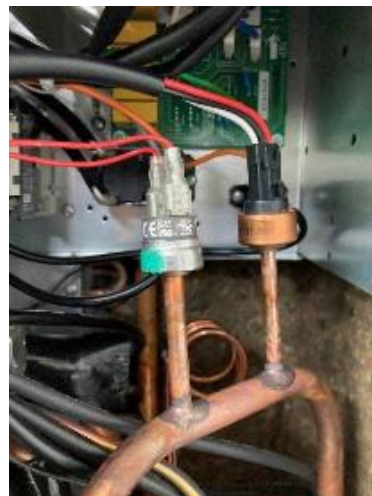
CN-HPS: Hoge druk sensor (rechts) en de CN-PSW : hoge druk schakelaar (links)

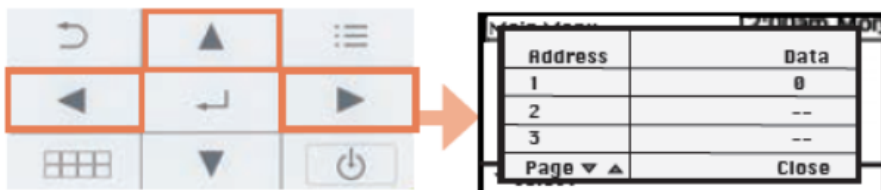
Om naar de menu RAM-modus te gaan, houdt u de knoppen “links+omhoog+rechts” 5 seconden ingedrukt.

Omrekenfactoren in het RAM-menu van de A2W-warmtepomp zijn getallen waarmee ruwe data worden omgerekend naar fysieke waarden zoals  $^{\circ}\text{C}$ , bar, A of rpm. Afhankelijk van het type parameter wordt de uitgelezen waarde vaak van hexadecimaal naar decimaal omgezet en vervolgens vermenigvuldigd met een specifieke factor, bijvoorbeeld 0,2 voor druk of stroom, of 50 voor pompsnelheid.
