# Panasonic

## H-GENERATIE, LUCHT/WATER WARMTEPOMP

IBS EN STORINGSANALYSE

AQUAREA

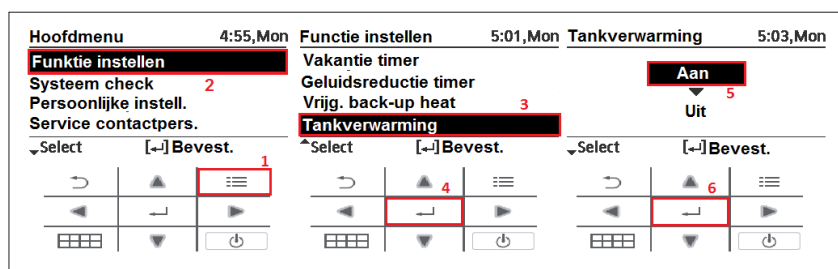
## c) Activeer de back-up heater ter ondersteuning van de centrale verwarming en de tankverwarming:

Vanaf nu wordt het back-up heater en/of tankverwarming geactiveerd als:

- De buitentemperatuur < de buitentemperatuur die is ingesteld in punt b **EN**
- De watertemperatuur in de installatie < de ingestelde temperatuur – 8K.
- Minimale tijd na inschakelen van de compressor: 30 minuten.
